国住指第4518-4号

国土交通省住宅局建築指導課長

昇降機等定期検査に係る技術基準の見直しについて

昇降機等定期検査に係る技術基準の見直し内容

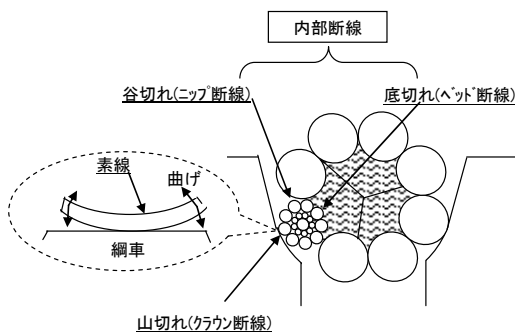
図1 ワイヤロープの素線断線の種類

○ワイヤロープの素線断線

<外部損傷（山切れ）>

ワイヤロープが綱車で曲げ摺動を受けて摩擦することによって起こる断線であり、外部から目視点検により発見できる。

<内部損傷（谷切れ）>

ワイヤロープが、綱車により繰り返し曲げられた場合に、素線相互の接触部で、素線相互が圧接しないし摺動して、摩擦することにより発生する断線。素線が破断しても表面にとび出しにくく、外部から目視による発見が困難な場合が多い。

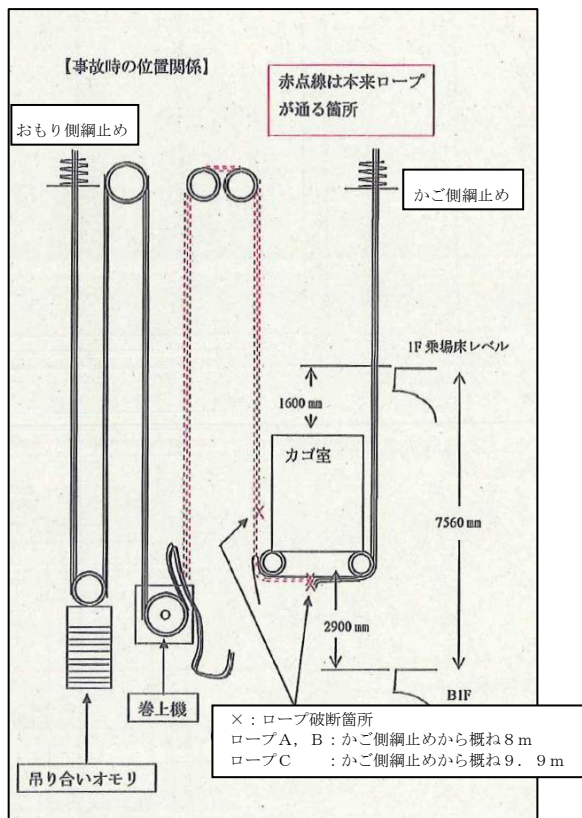
図2 事故直後の状態

平成23年7月の東京メトロ有楽町線平和台駅（東京都練馬区）において発生した主索が劣化により破断し、かごが落下するエレベーター事故について、社会資本整備審議会において再発防止の観点から事故発生原因の解明、再発防止対策等に係る検討が行われました。

その結果、本事故については、当該エレベーターの主索が劣化していたにも関わらず適切に点検が実施されることもなく、劣化したまま使用し続けられたことにより、主索が破断しかごが落下したものであり、主索が劣化した原因として、当該エレベーターが、主索の特定部分に著しく多くの曲げ回数が発生する構造であること、さらに起動回数自体が著しく多いエレベーターであったことから、比較的短時間で外から検査しにくい内部断線により素線が断線し強度が低下したものと推定されました。
